RAPORT TECHNICZNY

z analizy nośności węzłów zakotwień w pomoście mostu przez rzekę
Brdę w ciągu Trasy Uniwersyteckiej w Bydgoszcy

INWESTOR: **ZARZĄD DRÓG MIEJSKICH I KOMUNIKACJI PUBLICZNEJ**
ul. Toruńska 174a, 85-844 Bydgoszcz

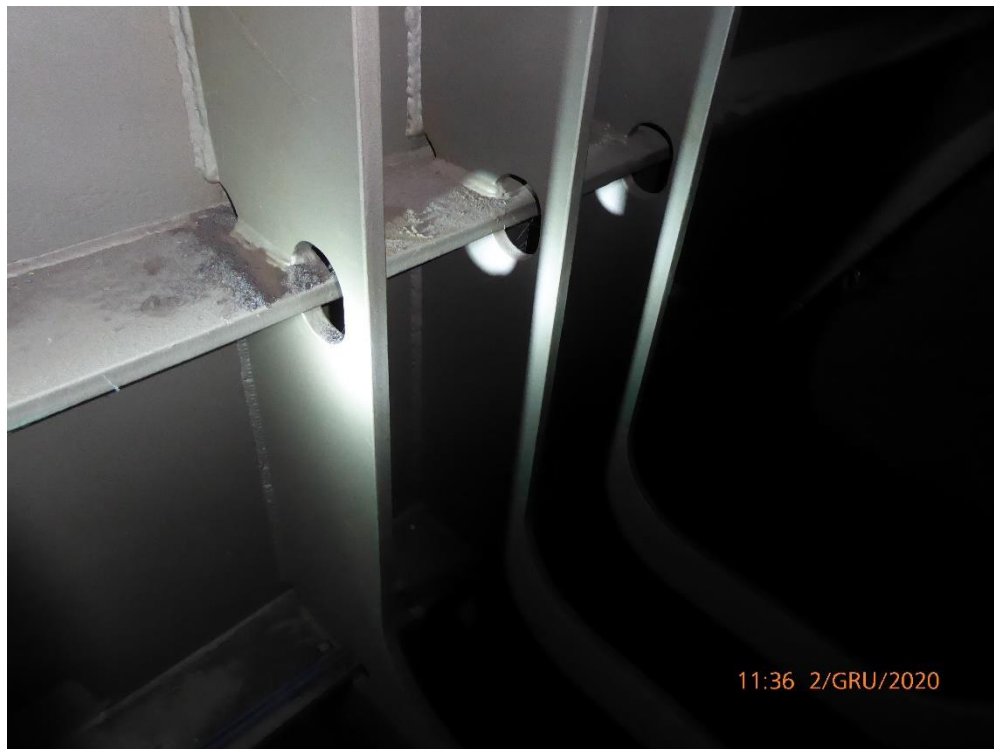
W dniu 2.12.2020 dokonano przeglądu skrzynek dźwigarów głównych mostu. (rys. 8.1, 8.3.). Stwierdzono silne zanieczyszczenie odchodami ptaków stref wejściowych od strony PKS oraz szereg miejsc występowania drobnych nalotów korozyjnych. Naloty korozyjne mają charakter powierzchniowy i obecnie stanowią problem „kosmetyczny”.

Rys. 8.1. Konstrukcja wewnątrz skrzynek mostu. Widoczne drobne naloty korozyjne.

Po wykonaniu wzmocnień stref zakotwień należy wykonać poprawki malarskie wewnątrz skrzynek.

Należy zamknąć wejścia do skrzynek tak, aby nie miały tam dostępu ptaki.

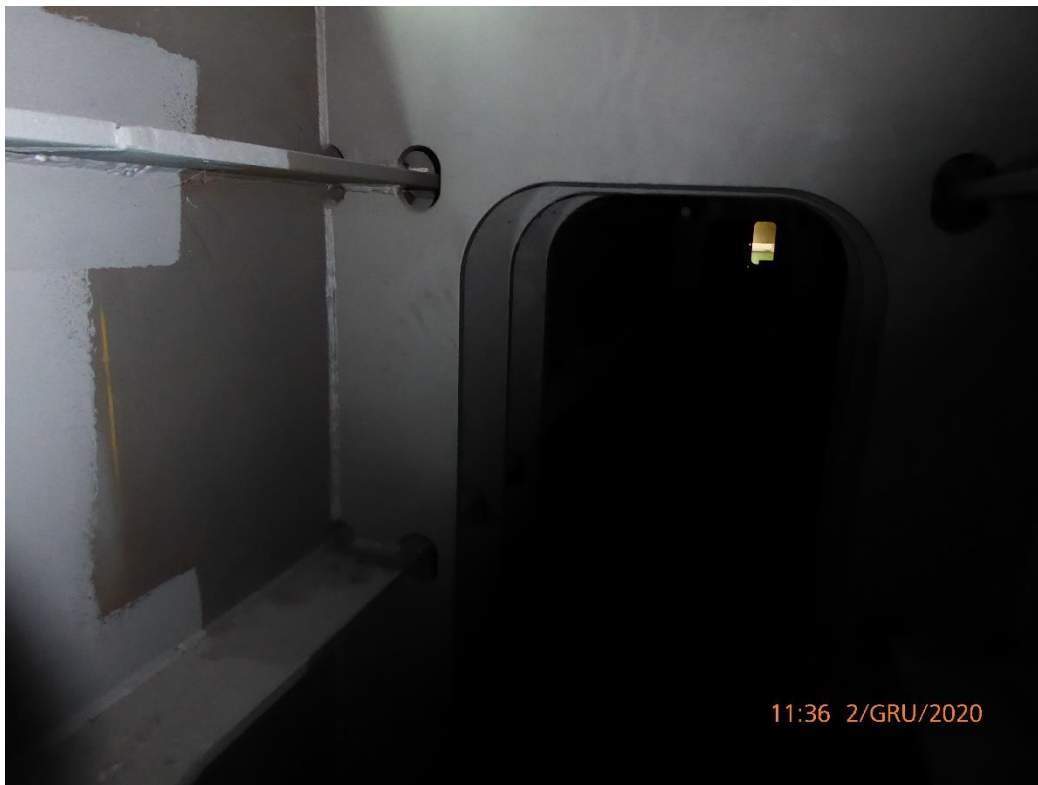
Rys. 8.2. Konstrukcja wewnątrz skrzynek mostu. Poprawki malarskie

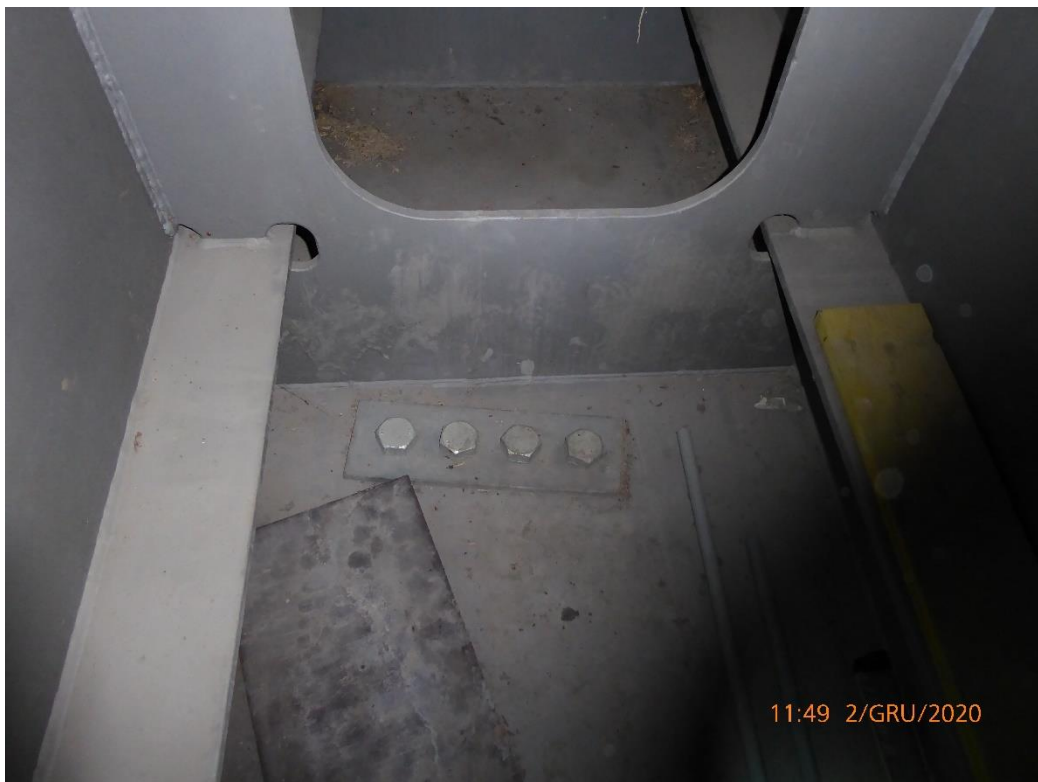
Rys. 8.3. Konstrukcja wewnątrz skrzynek mostu. Widoczne drobne naloty korozyjne

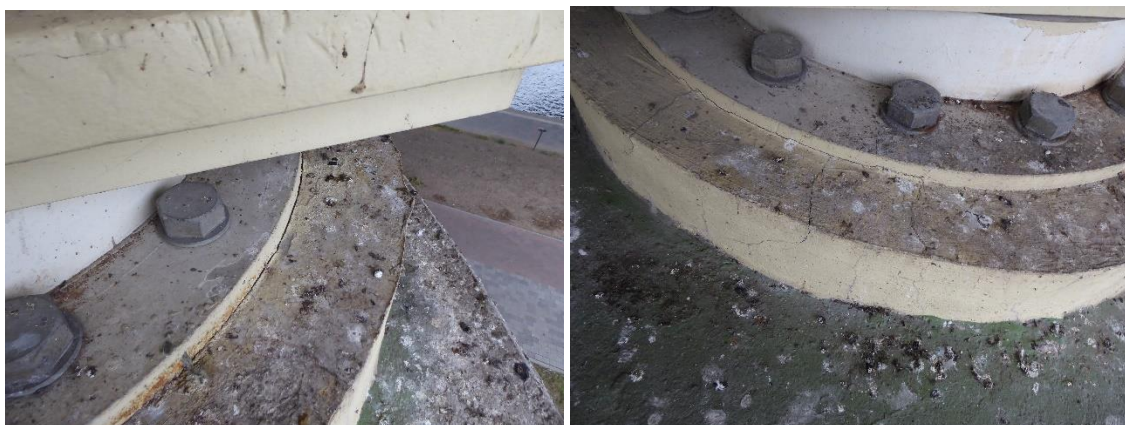
W trakcie inspekcji zauważono objawy przeciążenia na łożysku stałym od strony PKS (rys. 8.4 8.6)

Rys. 8.4. Oznaki przeciążenia łożyska stałego od strony PKS

Awaria łożyska stałego na podporze od strony dworca PKS także może doprowadzić do katastrofy postępującej prowadzącej do poważnego uszkodzenia a nawet zniszczenia mostu.

Należy obserwować łożysko stałe od strony PKS. Działania naprawcze należy uzależnić od wyniku obserwacji.

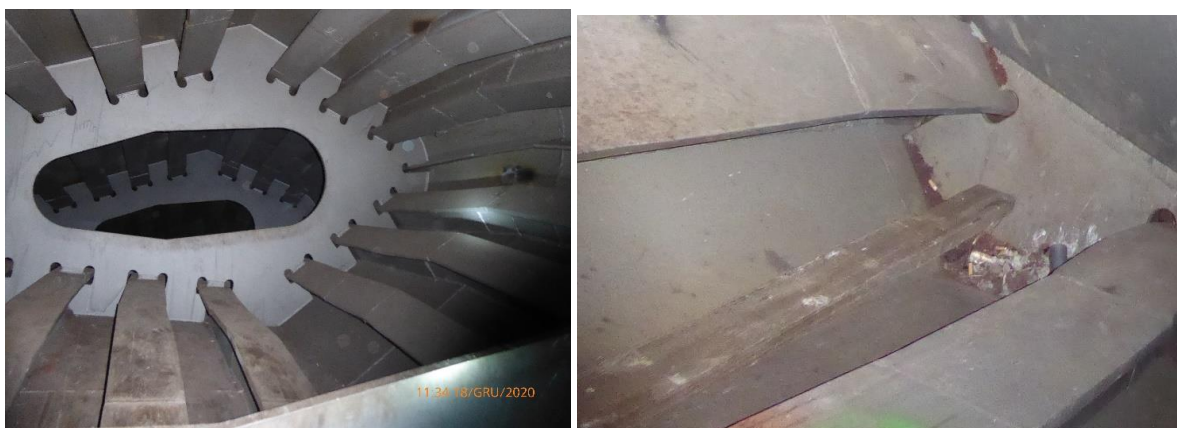
W dniu 19.12.2020 przeprowadzono inspekcję pylonu. Dokonano przeglądu konstrukcji wewnątrz. Stwierdzono występowanie niewielkich obszarów z nalotem korozyjnym. Zwrócono szczególną uwagę na strefy zakotwień want. Wybrane fotografie zamieszczono poniżej.

Rys. 9.1. Konstrukcja płaszczu pylonu z widocznymi obszarami z nalotem korozyjnym (wybrany przykład)

Naloty korozyjne mają charakter powierzchniowy i obecnie stanowią problem „kosmetyczny”.

Należy wysprzątać konstrukcję wewnątrz i dokonać poprawek malarskich.

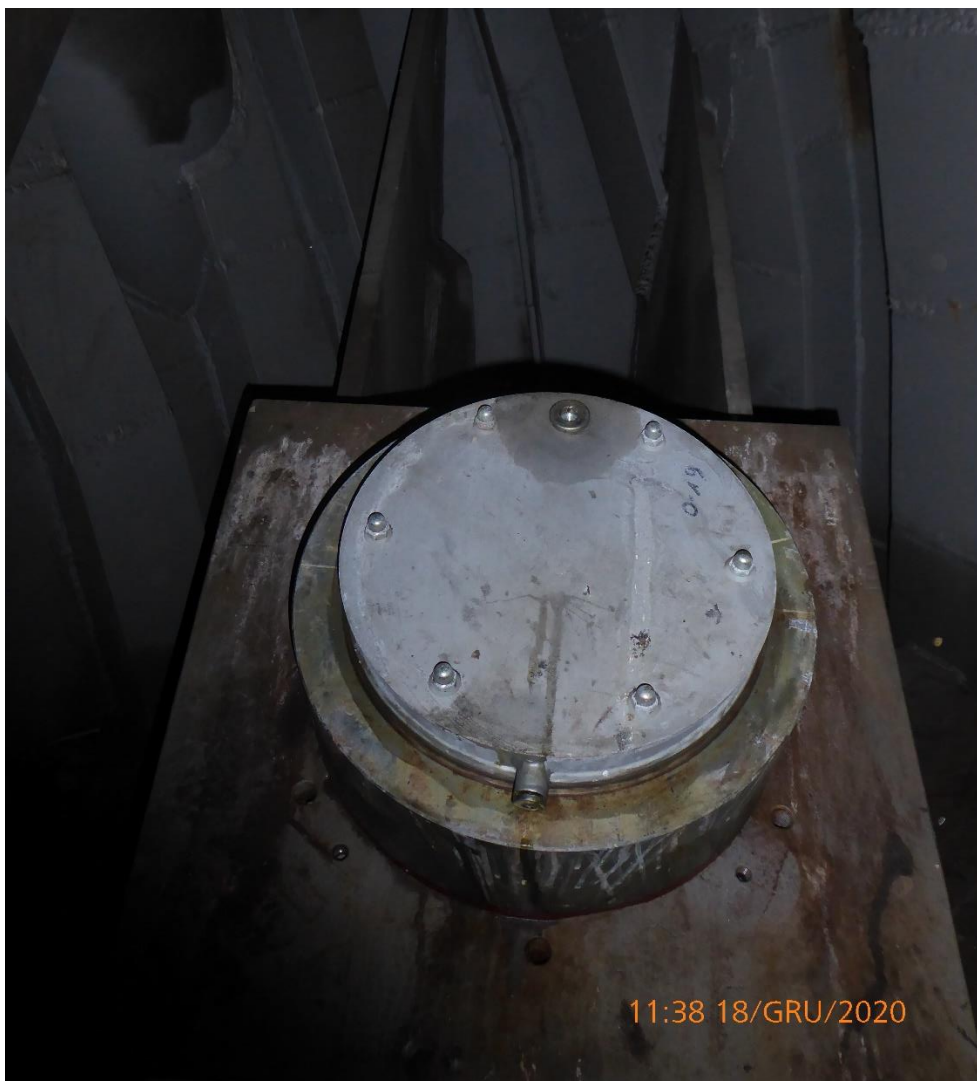
Rys. 9.2. Konstrukcje zakotwień want. Widoczne drobne nacieki korozyjne na blachach i spoinach.

Nie stwierdzono widocznych gołym okiem oznak uszkodzeń lub przeciążeń konstrukcji.

Nie stwierdzono widocznych gołym okiem oznak uszkodzeń głowic want
