# STABILIZACJA OSUWISKA

## PRZY ZABYTKOWYM PAŁACU W GRYBOWIE

### ■ MATEUSZ FRĄCZEK

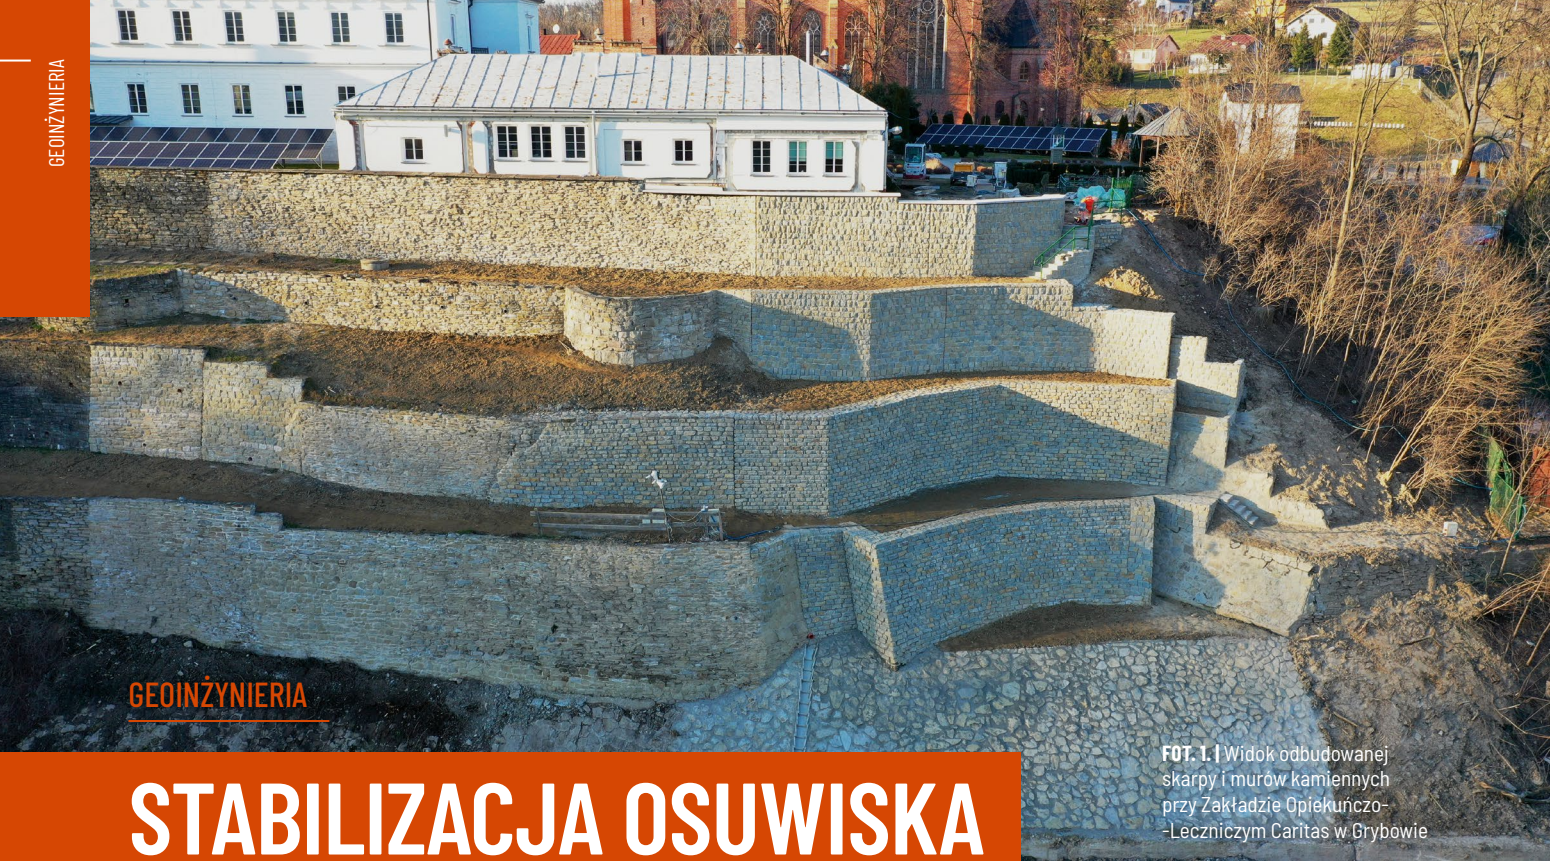
FOT. I. | Widok odbudowanej skarpy i murów kamiennych przy Zakładzie Opiekuńczo-Lecznicy Caritas w Grybowie

Odbudowę murów w Grybowie udało się z sukcesem zakończyć w grudniu 2023 roku. W niecałe cztery lata po osunięciu się skarpy w kompleksie pałacowym, miasto odzyskało jeden ze swoich najważniejszych zabytków. Jak opisano powyżej, trudności realizacyjne

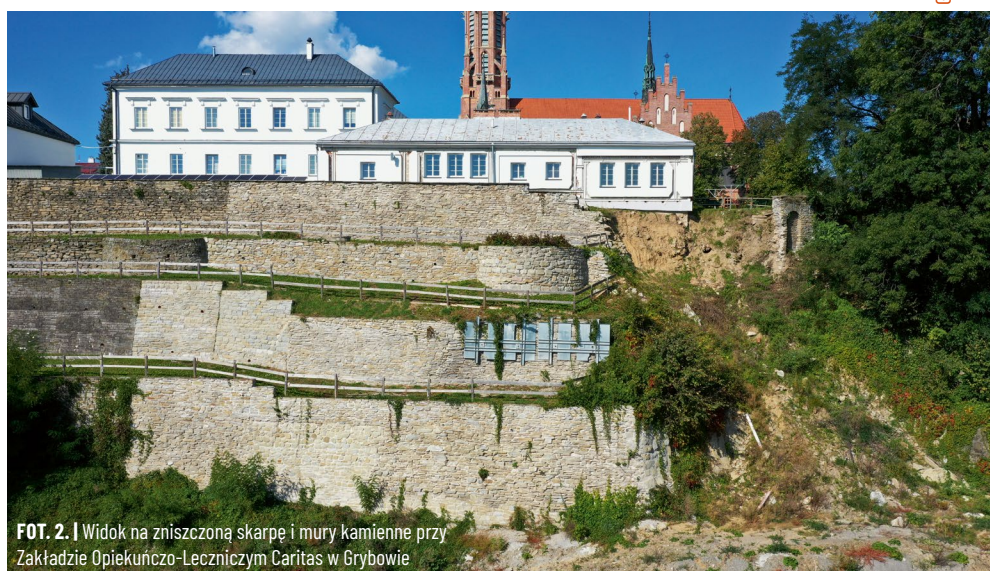
Poniżej budynków Zakładu Opiekuńczo-Leczniczego „Caritas”, od strony południowej istnieje wysoka skarpa, u podnóża której przepływa rzeka Biała Tarnowska. Na skarpie, w czterech poziomach, stworzono w XIX w. sztuczne tarasy ziemne, ograniczone wysokimi kamiennymi murami. W marcu 2020 r. po lewostronnej części doliny rzeki Białej, poniżej budynków ZOL „Caritas”, od strony południowej rozwinęło się osuwisko w skarpie erodowanej w przeszłości przez rzekę Białą. Osuwisko miało długość około 25 m – zniszczyło część murów kamiennych i zagrażało budynkowi administracyjnemu ZOL „Caritas”, sięgając do fundamentów budynku i uszkadzając naroże północno-wschodnie. Zarówno Dwór w Grybowie, jak i jego otoczenie wraz ze skarpią nad rzeką Białą, stanowią ważny element krajobrazu kulturowego miasta oraz rzadki przykład zagospodarowania stromej skarpy rzecznej jako jej zabezpieczenia technicznego tworzącego także tzw. „wiszący ogród” na jej szczycie.

Wysokość skarpy w miejscu powstałego osuwiska wynosiła od 16,0 do 23,5 m. Wysokość murów kamiennych wahała się między 3,0 m a 3,9 m. Mury wykonane są z kamienia naturalnego, bez fundamentów, posadowione płytko, bez odsadzek i bez usztywnień. Grubość muru różniła się w zależności od jego wysokości – im wyższy był mur, tym grubsza była jego podstawa.

FOT. 2. | Widok na zniszczoną skarpię i mury kamienne przy Zakładzie Opiekuńczo-Lecznicznym Caritas w Grybowie

zrealizowano montując stalową konstrukcję ramową usztywniającą konstrukcję całego budynku. Pozostałe, niezniszczone przez osuwisko mury kamienne, zostały tymczasowo wzmocnione przez dodanie konstrukcji stalowej kotwionej poprzez mur do nośnego podłoża. Jednak zasadniczą część zabezpieczenia i stabilizacji osuwiska rozpoczęto w październiku 2022 r., a jej wykonawcą było Przedsiębiorstwo Inżynieryjne „IMB-Podbeskidzie” sp. z o.o. ze Skoczowa.

Prace rozpoczęto od dwurzędowego kotwienia istniejącej części murów kamiennych. Kotwy gruntowe o nośności 680 kN miały zmienną długość od 6,0 do 12,0 m. Zgodnie z zaleceniami konserwatora zabytków zastosowane rozwiązania konstrukcyjne miały być zrealizowane w sposób skryty, niewidoczny w panoramie skarpy. Z tego powodu pod głowicę kotwy gruntowej należało wydrążyć w murze kamiennym gniazdo o wym. 40x40 cm, a następnie po wykonaniu kotwy i zamontowaniu płyty oporowej gniazdo wypełnić kamieniem w taki sposób, by jak najlepiej odwzorować stan istniejący. Równoległe z robotami wiertniczymi postępowaly prace związane z remontem istniejącego muru. Pęknięcia, rysy i inne napotykanne uszkodzenia naznaczonych czasem murów kamiennych miały różnorodne przyczyny. Nierównomierne osiadanie, oddziaływania dynamiczne, obciążenia termiczne lub penetracja wody to tylko niektóre z nich. Niezależnie od tego, jaka była konkretna przyczyna danego uszkodzenia, należało wykonać wieloetapowy proces reno-

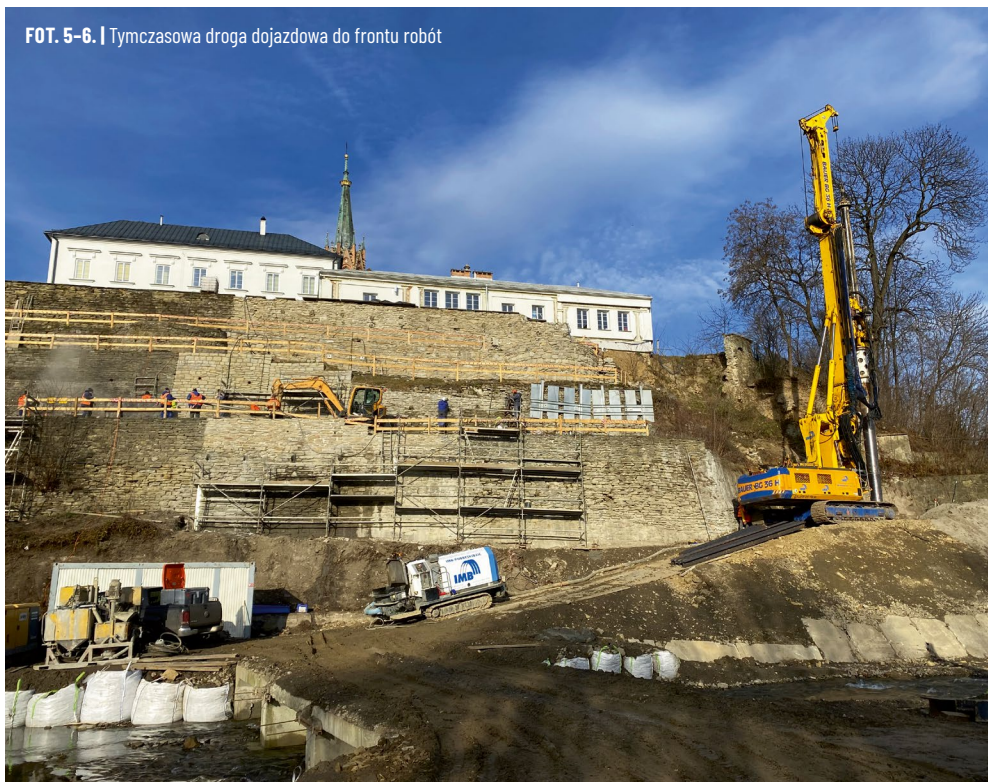
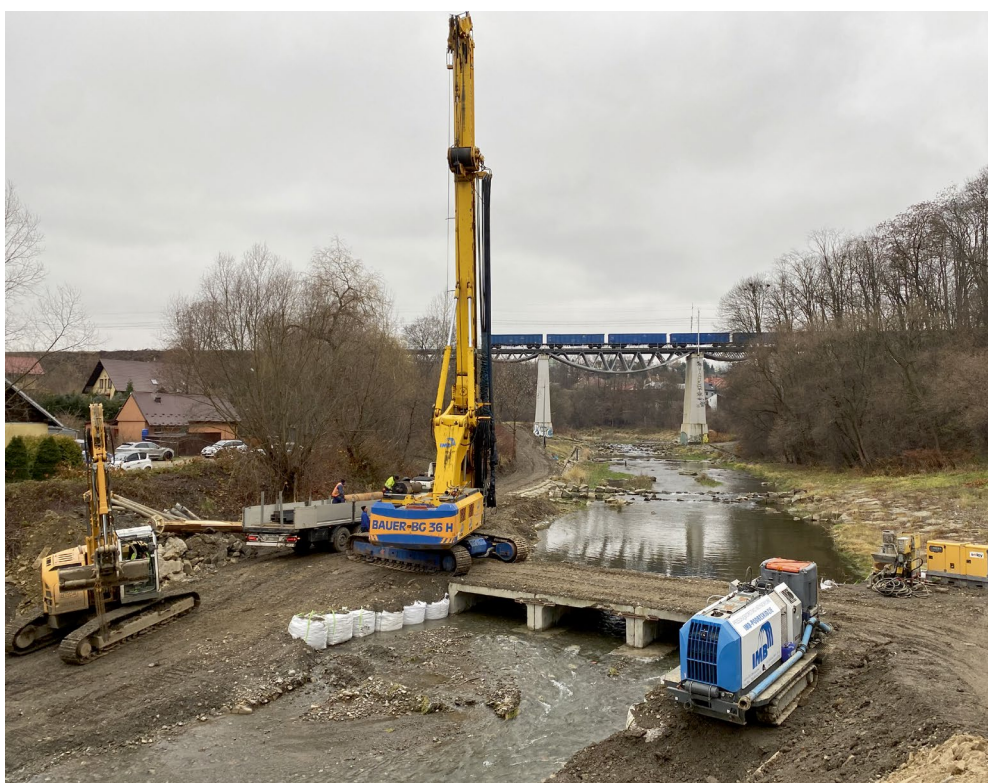
FOT. 5-6. | Tymczasowa droga dojazdowa do frontu robót

Dodatkowe trudności sprawiała lokalizacja miejsca prac i ograniczony dostęp do frontu robót. Dostawa materiału i sprzętu mogła się odbywać jedynie od strony rzeki Białej Tarnowskiej. W celu realizacji inwestycji wykonawca, za zgodą zarządcy rzeki, musiał wybudować drogę wzdłuż rzeki, tymczasowy przejazd przez jej koryto oraz wykonać na lewym brzegu rampę najazdową wraz z platformą roboczą wyniesioną około 7 m ponad zwierciadło rzeki Białej. Powyższe prace przygotowawcze były niezbędne do wykonania robót palowych, dostaw rusztowań, szalunków, stali, betonu, kamienia elewacyjnego i materiału zasykowego.
