BEZWYKOPOWA RENOWACJA

Zadanie: **Remont sieci kanalizacji sanitarnej w technologii bezwykopowej naprawy punktowej tzw. pakera na terenie miasta Skoczowa**

Metoda: **Uszczelki gumowe EPDM**

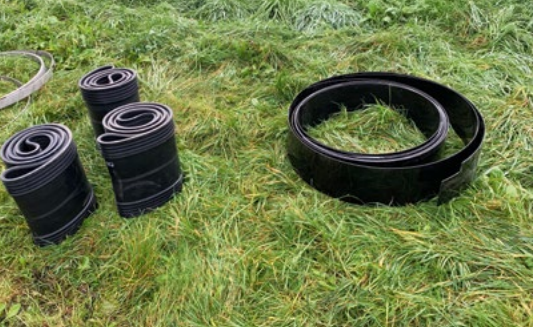
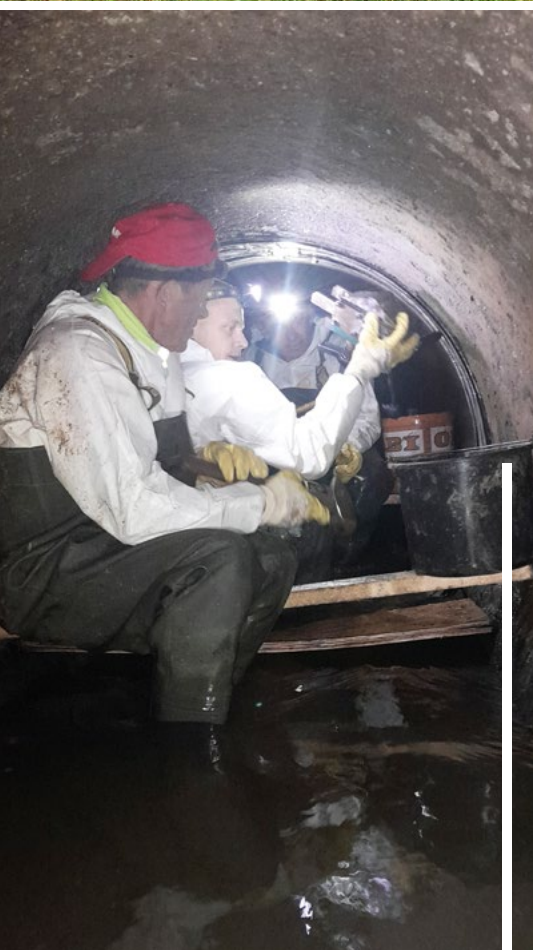
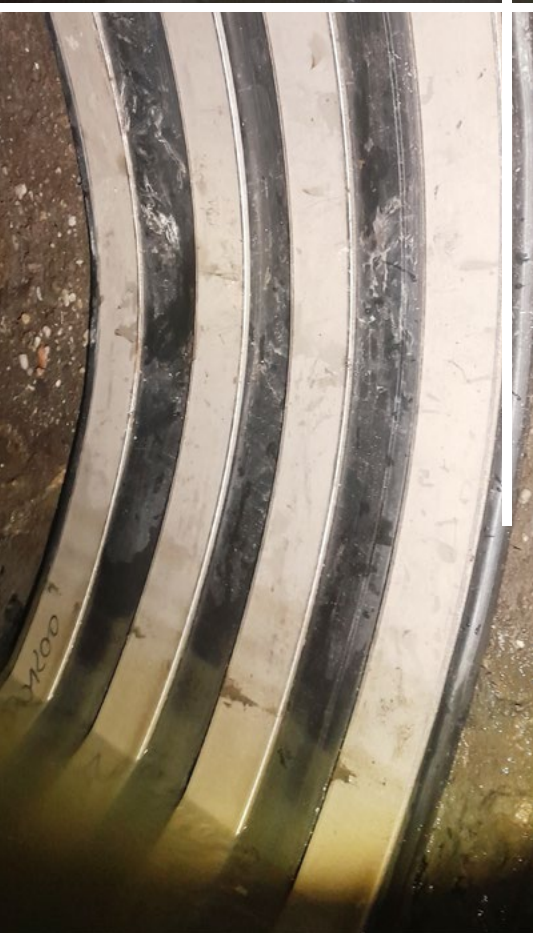
wionego na głębokości 2,5-3 m wykonany zostanie przy użyciu uszczeltek gumowych EPDM. Wykonawca bazował na inspekcji TV dostarczonej przez zamawiającego, natomiast przed instalacją sam również przeprowadził tego typu badanie. Zmiana metody wynikała z charakteru stwierdzonych uszkodzeń (nieszczelności tylko na samych łączeniach), a także łatwości i szybkości wykonania. Ważny był także brak konieczności realizacji robót rozbiórkowych (właz, pokrywa, nawierzchnia jezdni).

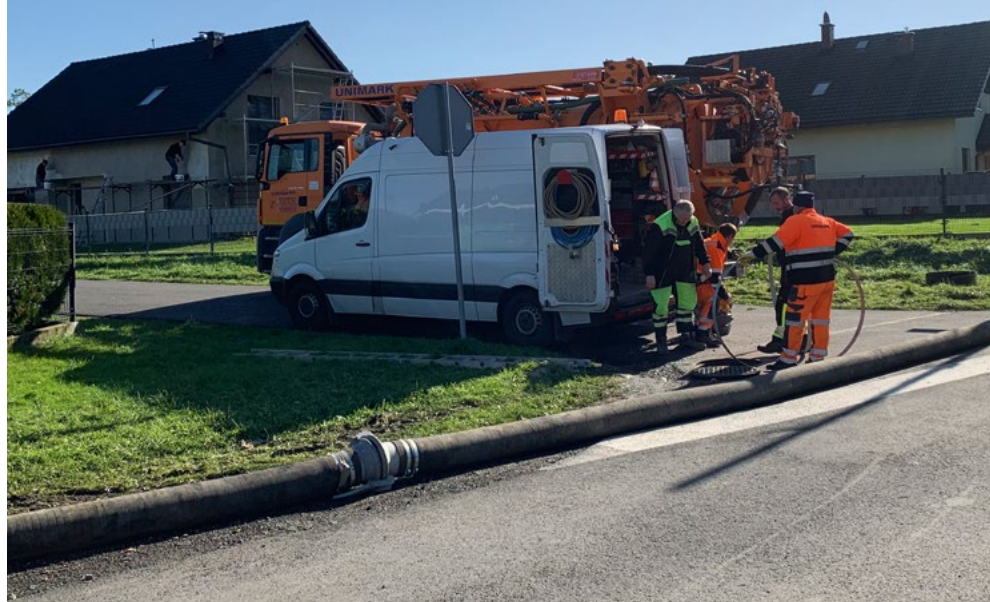
Dzięki zastosowaniu metody bezwykopowej
uniknięto robót rozbiórkowych oraz
długotrwałych utrudnień w ruchu

Do całości zadania delegowano sześć osób, z czego dwie zajmowały się montażem danego systemu. Prace trwały pięć dni. Wykonawca szacuje, że gdyby zastosowano pierwotnie wskazaną metodę pakera, roboty zajęłyby o około dwa tygodnie dłużej. Zestawy instalacyjne dostarczono po trzech tygodniach od złożenia zamówienia. Dzięki zastosowaniu metody bezwykopowej uniknięto robót rozbiórkowych oraz długotrwałych utrudnień w ruchu. |

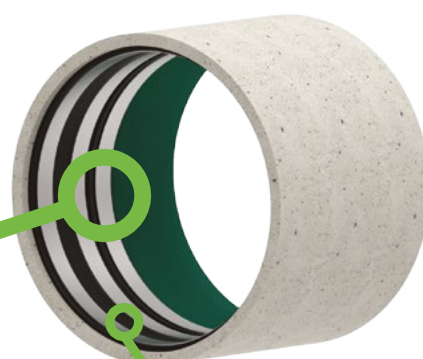
EPDM or NBR rubber
Steel retaining and supporting bands

Max Pipe DN 4000
