NIEKORZYSTNE ZJAWISKA KRASOWE

USUWANIE SKUTKÓW MOŻLIWYCH DEFORMACJI
NA PRZYKŁADZIE ODCINKA DROGI EKSPRESOWEJ S19

■ **MAREK RUSINEK**
Kierownik Robót - Oddział Południe Keller Polska

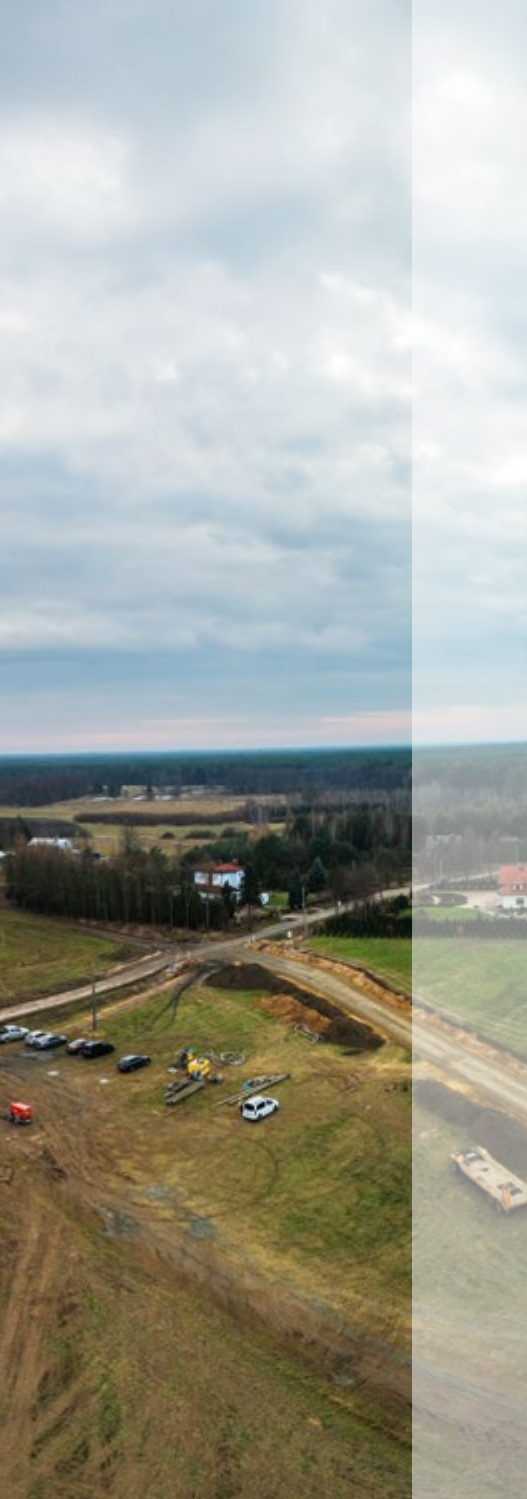
RYS. 1. | Odcinek drogi S19, na którym odbywały się prace iniekcyjne [1]

Niekorzystne zjawiska geologiczne, podobnie jak atmosferyczne, potrafią zaskoczyć drogowców. Ciekawym przykładem na poparcie tej tezy, były roboty geotechniczne realizowane w województwie lubelskim w 2021 roku. Odcinek, na którym odbywały się prace związane z iniekcją pustek krasowych, to fragment drogi ekspresowej S19, obwodnicy Janowa Lubelskiego (Janów Lubelski Północ – Janów Lubelski Południe) o długości ok. 7 km. Dzięki budowie węzła Janów Lubelski Północ zapewnione zostało połączenie drogi ekspresowej S19 z istniejącą drogą krajową nr 19/74 i drogą gminną nr 108881L relacji Borownica – Kopce. Realizacja odcinka umożliwia szybki i bezpieczny przejazd pojazdów pomiędzy Lublinem a Rzeszowem. Inną istotną cechą zadania było zmniejszenie natężenia ruchu tranzytowego w Janowie Lubelskim. [1]

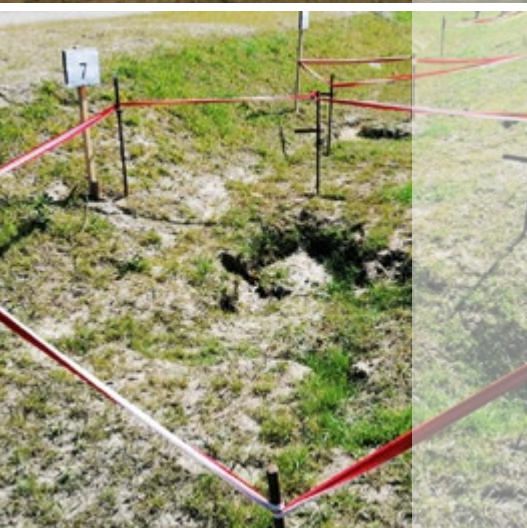
FOT. 1. | Powstałe w okresie wiosenno-zimowym 2021 typowe formy krasowe na jednym z odcinków drogi ekspresowej S19

zjawiska związane z tworzeniem się zapadlisk w rejonach rowów drogowych na kilku odcinkach drogi (fot. 1). W związku z tym, po zasięgnięciu specjalistycznej opinii geologicznej, wykonano dodatkowe badania geofizyczne i geologiczne, aby określić stan gruntu pod powierzchnią drogi. Wykonane przez firmę GC Projekt sp. z o.o. badania specjalistyczne potwierdziły występowanie w podłożu, w obrębie konstrukcji nawierzchni drogi ekspresowej S19, silnie rozwiniętych form krasowych. Pustki krasowe powstałe na skutek wypłukania materiału skalnego przez wodę stanowią poważne strefy osłabień. Mogą być one wypełnione materiałem, przeważnie luźnym i zwierzałym. Przeprowadzone badania wykazały, że szczególnie intensywny rozwój procesów krasowych występuje na głębokościach związanych z wahaniami zwierciadła wody gruntowej.

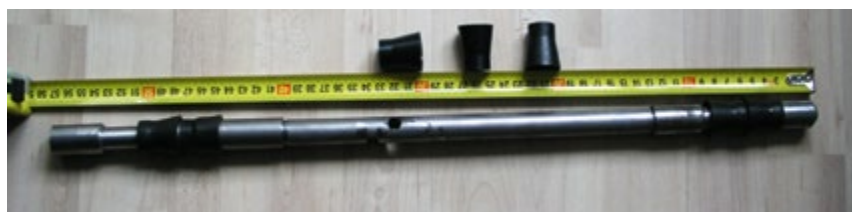
RYC. 5. | Schemat lokalizacji rurek iniekcyjnych w korpusie istniejącego nasypu [2]

Na długości zabezpieczanego odcinka wyróżniono kilka układów iniekcji, przedstawionych na rys. 5. Dodatkowo, przewidziano instalację we wskazanych przewodach iniekcyjnych systemowych prętów stalowych, co pozwoli na dodatkowe uciążlenie wzmocnienia, a tym samym zwiększenie bezpieczeństwa całego rozwiązania.

Wzmocnienie podłoża pod nasypem za pomocą iniekcji niskociśnieniowych zaprojektowane zostało przez GC Projekt sp. z o.o. do głębokości określonej na podstawie badań zwierciadła wody gruntowej, tak aby zminimalizować ryzyko blokady przepływu wody w gruncie (podpiętrzenia wody), co mogłoby skutkować rozwojem oraz intensyfikacją procesów krasowych w nowych obszarach.

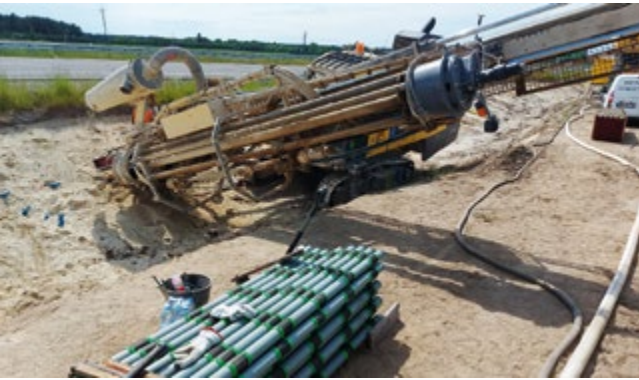
FOT. 4. | Wiercenie otworów iniekcyjnych
FOT. 5. | Zaplecze budowy

Podczas realizacji prac [4], iniekcję niskociśnieniową prowadzono poprzez rurkę iniekcyjną zabudowaną w otworze wiertniczym. Średnica rury iniekcyjnej wynosiła od 25 do 100 mm. We wnętrzu rury PCV zamontowano paker (zawór opaskowy) i tłoczono zaczyn przy ciśnieniu mierzonym na pompie w zakresie 1-20 barów. Ciśnienie dobrano w sposób umożliwiający wniknięcie iniektu w szczeliny i rozluźnienia. Rozstaw zaworów opaskowych po długości otworu iniekcyjnego wynosił 1 m. Prowadzono monitoring przemieszczeń nawierzchni oraz obserwację obszaru robót pod kątem wypływu iniektu podczas jego tłoczenia.

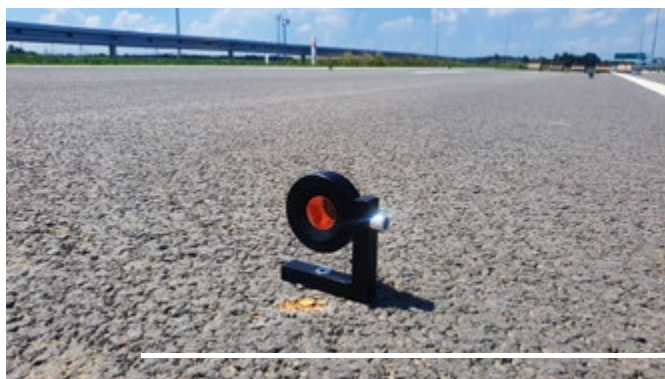
FOT. 6. | Monitoring nawierzchni
FOT. 7. | Wnętrze kontenera iniekcyjnego z 6 pompami
