- ☑ **jaki był zakres II etapu przebudowy ul. Igołomskiej,**
- ☑ **co wykazała analiza warunków geotechnicznych obszaru inwestycji,**
- ☑ **dłaczego zdecydowano się zastosować autorską technologię o nazwie S-IMB.**

**FOT. 1. |** Ukończony obiekt WD-05.  
Fot. Mateusz Frączek

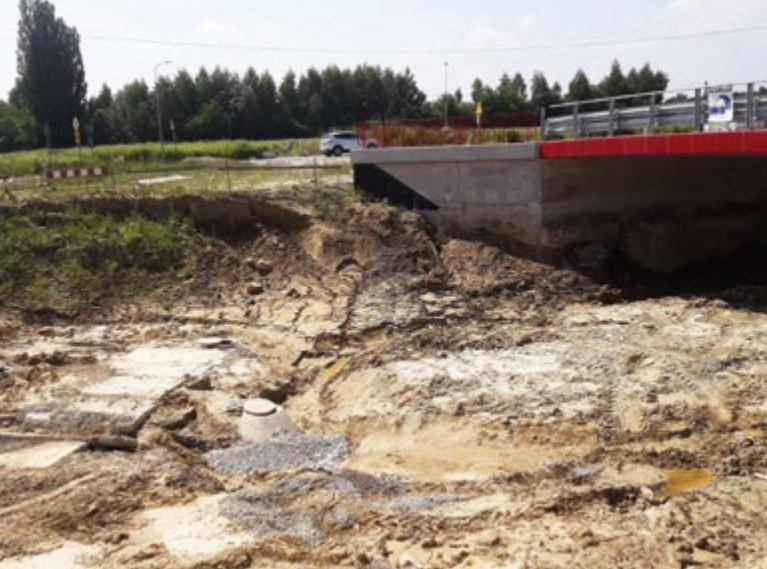
**FOT. 2.** | Zdjęcie obrazujące słabe grunty pylaste, brak stateczności skarp, fotografia wykonana po ukończeniu budowy obiektu. Fot. z archiwum firmy

na niewielkie zmiany wilgotności, co mogłoby generować wahania osiadań podłoża gruntowego drogi w efekcie nieuniknionych okresowych zmian warunków hydrogeologicznych i zmian wilgotności. Inną cechą lessowych pyłów i glin pylastych zalegających w podłożu była ich wrażliwość na sufozję, która jest przyczyną „wymywania” przewarstwień bardziej wrażliwych pyłów i związanych z tym zmian strukturalnych podłoża. Ze względu na duże miąższości warstw tego typu w podłożu gruntowym, należało uwzględnić reakcje tam zachodzące.

Wnioski analizy zalecały wzmocnienie gruntów na całej długości inwestycji, jak również przeprojektowanie posadowienia obiektu WD-05 wraz z zabezpieczeniem skarp w taki sposób, aby uzyskać odpowiedni współczynnik stateczności. Grunty u podnóża skarp sklasyfikowano jako spoiste słabonośne oraz organiczne, stanowiące potencjalną płaszczyznę poślizgu dla skarp. Istniało poważne ryzyko utraty ich stateczności.

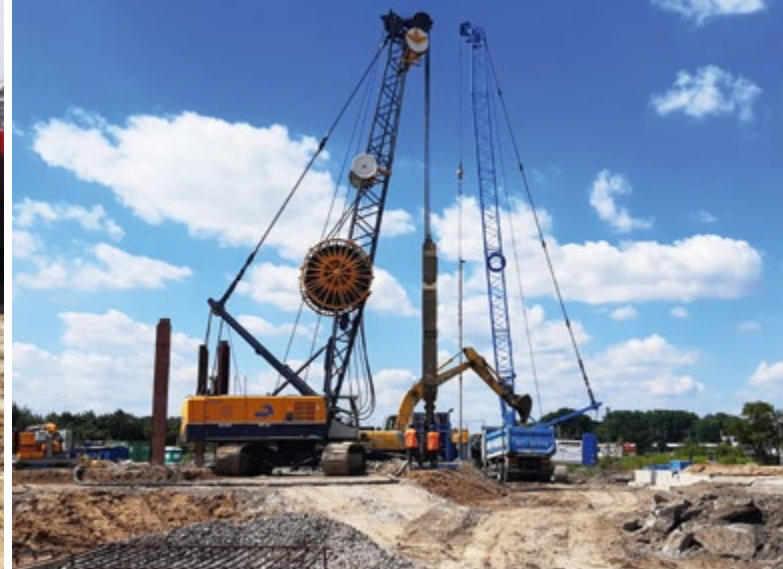
**FOT. 3.** | Postęp prac przy wykonywaniu ścian szczelinowych S-IMB dla obiektu WD-05. Fot. z archiwum firmy

Ze względu na opisane problemy należało zrezygnować ze wzmocniania podłoża kolumnami DSM. W zamian za to zaprojektowano głębokie posadowienie obiektu na ścianach szczelinowych. Żeby jednak usprawnić proces oraz zabezpieczyć ściany szczelinowe przed nieszczelnością, zdecydowano się na wykonanie ścian w autorskiej technologii Przedsiębiorstwa Inżynieryjnego „IMB-Podbeskidzie” o nazwie S-IMB.

Technologia S-IMB oprócz nowatorskiego rozwiązania w zakresie sposobu i procedury odzyskiwania bentonitu, wykorzystuje autorskie rozwiązanie elementów rozdzielczych sekcji tj. złącze IMB-IS, które charakteryzuje się następującymi cechami:

- a) gwarantuje właściwe prowadzenie chwytaka w trakcie głębienia sąsiedniej sekcji;
- b) umożliwia instalację dodatkowych taśm uszczelniających;
- c) pozwala na dowolność realizacji poszczególnych odcinków ściany – do wykonania sekcji wtórnej możemy przystąpić w dowolnym momencie, bez wpływu na jakość złącza;
- d) co najważniejsze – element ten, dzięki rozprowadzeniu na całej długości elementu rozdzielczego dysz iniekcyjnych, pozwala nam wykonać dodatkową ciśnieniową

iniekcję uszczelniającą, gwarantującą szczelne zabezpieczenie sekcji, który to element usuwany jest przed zabetonowaniem sekcji sąsiedniej, stanowiąc pionowe deskowanie sekcji pierwotnej.

Element rozdzielczy posiada dodatkową instalację, która pozwala na wtłoczenie w miejsce styku iniektu cementowego lub cementowo-bentonitowego umożliwiającego doszczelnienie tego miejsca. W ten sposób do absolutnego minimum sprowadza się możliwość rozszczelnienia ścianek, a tym samym problemy na dalszych etapach budowy.
