Gabriela Droste / SAERTEX multiCom® GmbH

# POKAZOWA INSTALACJA WYKŁADZIN **do renowacji** **studzienek kanalizacyjnych**

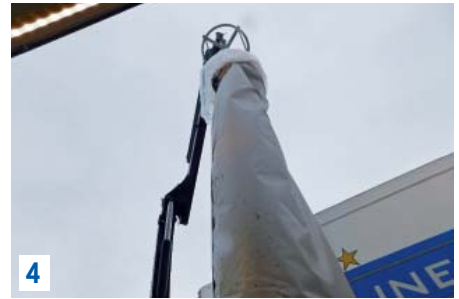
3

**FOT. 3.** Przygotowanie do instalacji wykładziny  
**FOT. 4.** Montaż wykładziny w studni  
**FOT. 5.** Goście dopisali, a dyskusje były owocne – mimo aktywności orkanu Ksawery  
**FOT. 6.** Docinanie rekawa po instalacji  
**FOT. 7.** Prace renowacyjne zapewniają świetny efekt w zaledwie kilka godzin
