Mariusz Wojtalewicz / Aquaren sp. z o.o. sp.k.

# Relining w Pruszkowie

## Modernizacja sieci kanalizacyjnej pasma pruszkowskiego

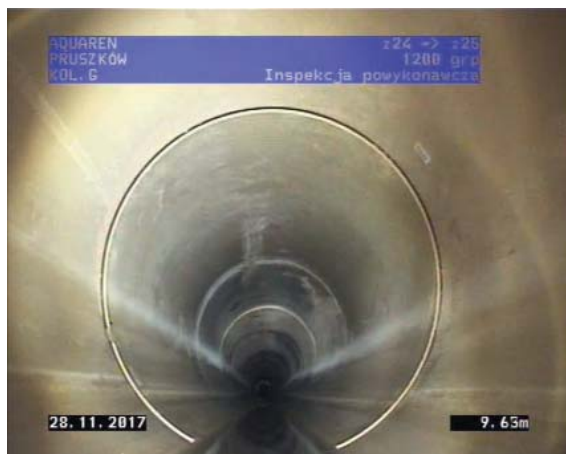
Przygotowując się do realizacji prac, wykonawca musiał przetransportować do Pruszkowa znaczne ilości sprzętu. Zmobilizowano m.in. sprzęt niezbędny do wykonania wykopów technologicznych, przez które wprowadzano do kanałów moduły GRP. Konieczne były też wciągarki transportujące te moduły, samochody do przewozu mas iniekcyjnych, którymi wypełniano pustki między ścianą starego kanału a nowo zainstalowanymi modułami. Do tego na placu budowy pojawiły się wozy czyszczące oraz kamery do inspekcji CCTV.

Jak przebiegały prace? Po zgromadzeniu niezbędnego sprzętu rozpoczęło się przygotowanie wykopów technologicznych, przez które instalowano moduły. Po gruntownym wyczyszczeniu kanału przystąpiono do inspekcji przedwykonawczej kamerą CCTV, a następnie do instalowania nowego przewodu z modułów GRP. Przestrzeń między naprawianym kanałem a nowym przewodem została wypełniona wysoko wytrzymałą masą iniekcyjną, spełniającą wymogi postawione przez zamawiającego. W końcowym etapie dokonano likwidacji komór instalacyjnych oraz przeprowadzono powykonawczą inspekcję kamerą CCTV.
